**Raport përfundimtar për auditimin tematik të ushtruar në Bashkinë Selenicë,
“Mbi verifikimin e situatës pas rrëshqitjeve në rrugën Matogjin – Bashaj”**

**(Auditim Tematik mbi verifikimin e situatës pas rrëshqitjeve në
rrugën Matogjin - Bashaj)**

BASHKIA SELENICË

Tiranë, mars 2026

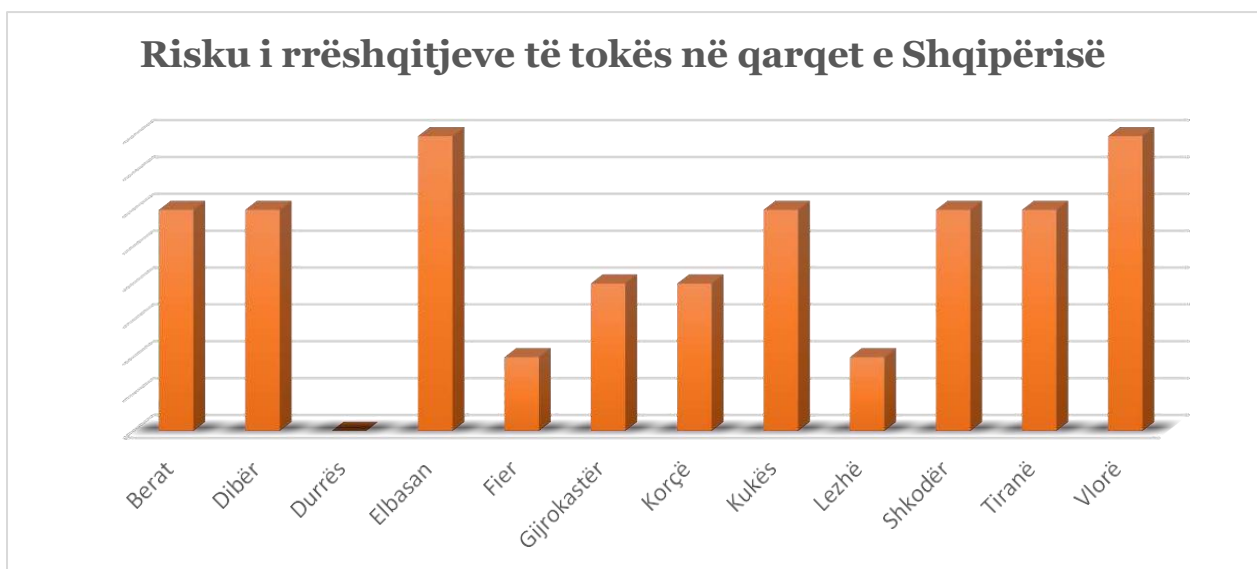
Vlerësimi i riskut nga rrëshqitjet e tokës në qarqet e Shqipërisë është paraqitur më poshtë:

Risku më i lartë nga rrëshqitjet e tokës është regjistruar në qarqet Elbasan dhe Vlorë.

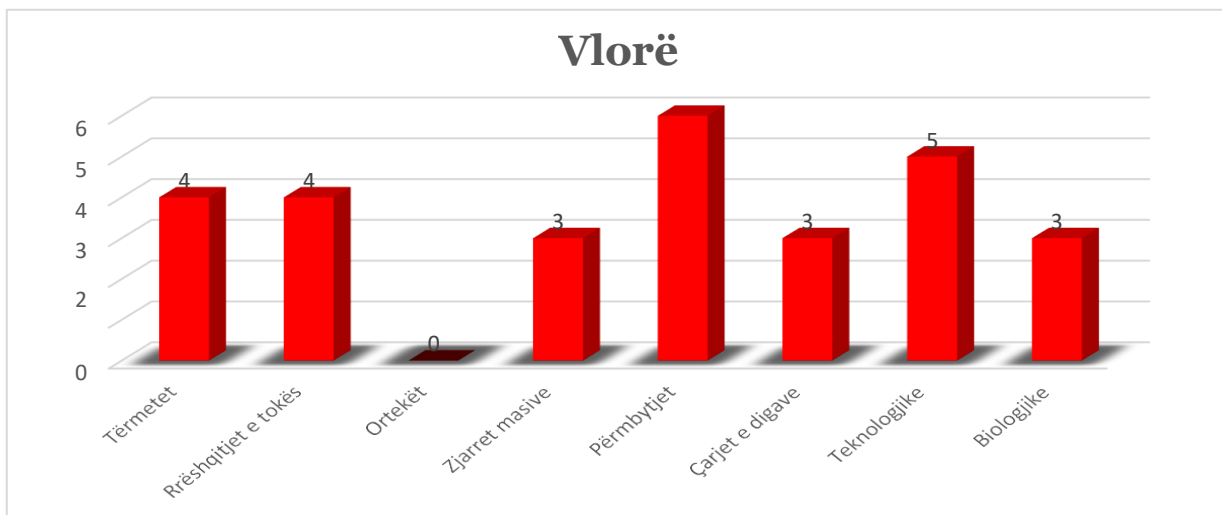
Qarku Vlorë

Qarku bregdetar i Vlorës është një nga qarqet me nivel të lartë të riskut të fatkeqësive. Përmbytjet dhe risqet teknologjike janë në nivele shumë të larta, të pasuara nga tërmetet dhe rrëshqitjet e tokës. Burimi kryesor i riskut teknologjik lidhet me funksionet e terminalit bregdetar të naftës “Vlora 1”. Skenarët e mundshëm të riskut kompleks dhe me efekte zinxhir mund të përfshijnë përmbytjet dhe/ose tërmetet që shkaktojnë aksidente të rënda teknologjike dhe çrregullime të shërbimeve kryesore. Probabiliteti i këtij skenari është mesatar në të lartë ndërsa ndikimi i mundshëm mund të jetë shumë i lartë, duke përfshirë ndikimin në ekosistem.

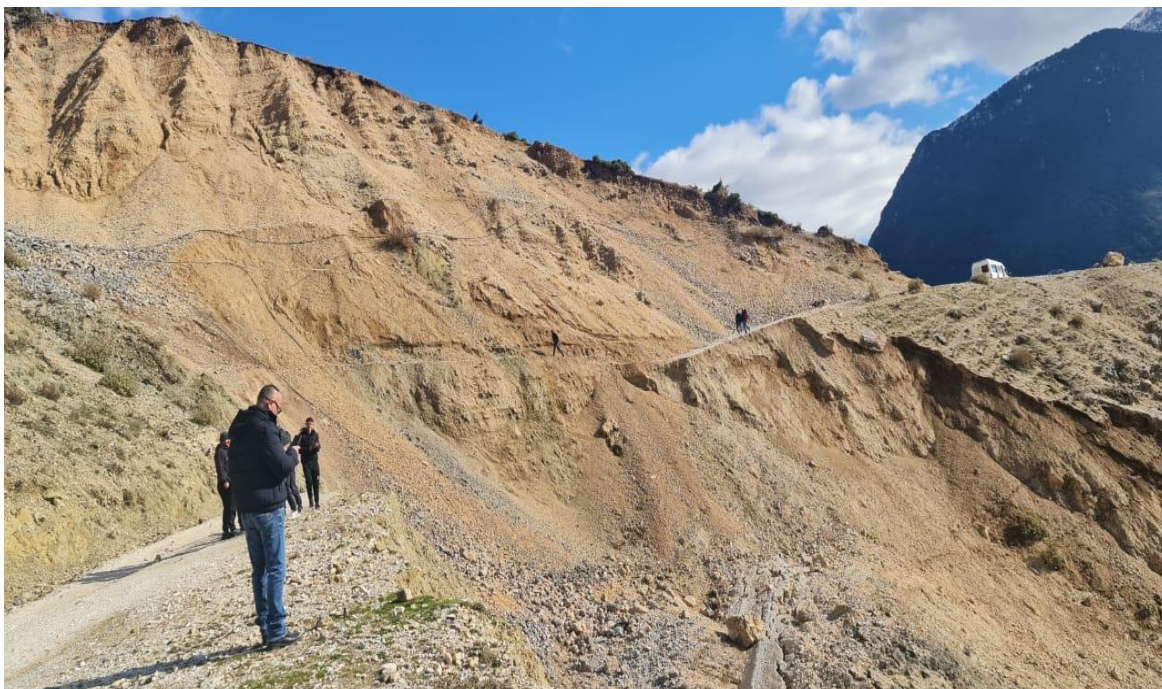
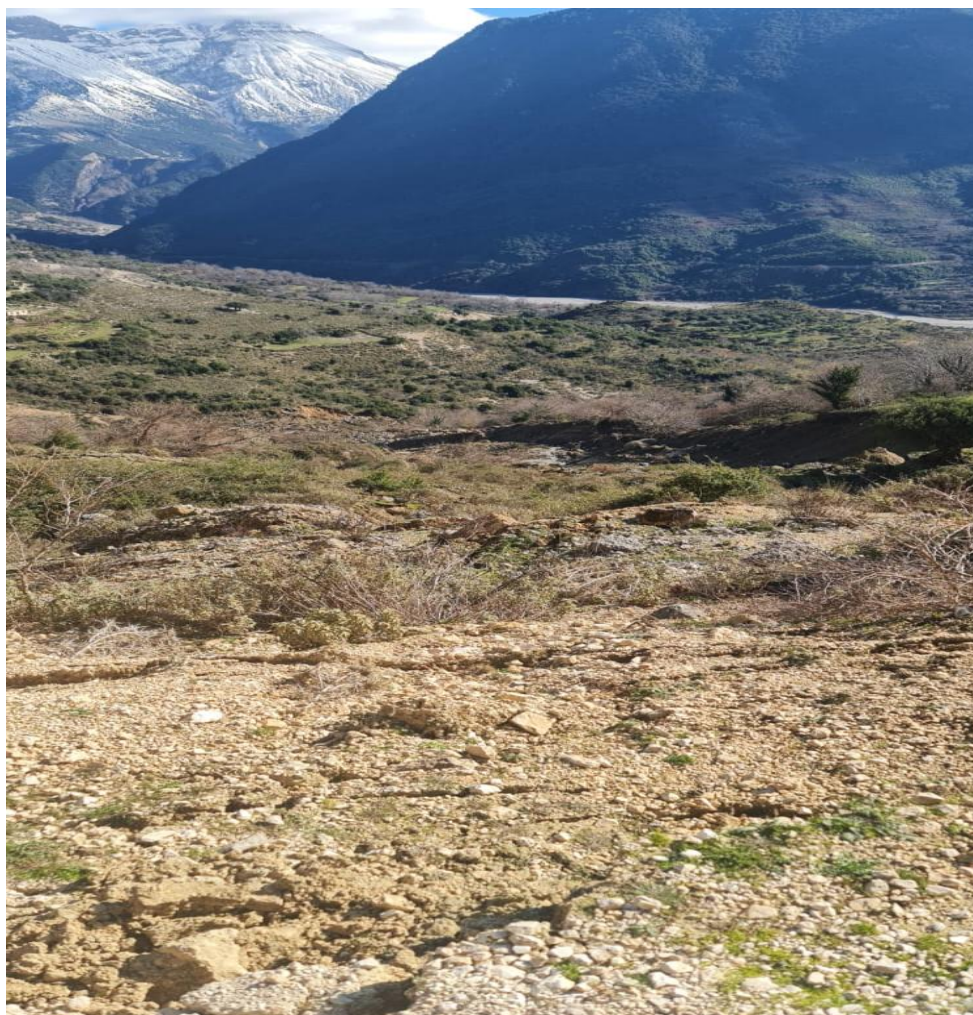
Nga auditimi është konstatuar se pas fshatit Bashaj i Vjetër, rreth 200 m nga rrëshqitja e dytë, ka ndodhur një tjetër rrëshqitje në vitin 2021, e cila është stabilizuar provizorisht me punime të pastuduara, me mjetet dhe fondet e Bashkisë Selenicë. Edhe pse dihet që kjo zonë ka historik të rrëshqitjeve ndër vite, nga ana e Bashkisë Selenicë nuk është marrë ndonjë masë parandaluese apo kërkesë në institucionet përgjegjëse për studimin gjeologjik të zonës, pasi, nisur nga “Strategjia Kombëtare për Zvogëlimin e Riskut nga Fatkeqësitë, 2022-2025”, Institucioni i Shërbimit Gjeologjik Shqiptar, në lidhje me dukuritë negative gjeodinamike, zotëron një bazë të fuqishme të dhënash duke kryer një numër të madh studimesh me produktet përfundimtare.

Ndërmjet këtyre dy rrëshqitjeve të ndodhura në fshatin Bashaj (ajo e para 5 vjetëve dhe asaj aktive) gjenden 5 shtëpi banimi, familjet pronarë të të cilave akoma nuk janë evkuuar, edhe pse nga komunikimet e bëra nëpërmjet ehatsapp-it me Komisionin e Mbrojtjes Civile, Qarku Vlorë, Bashkia Selenicë ka njoftuar se shtëpitë janë 50 m larg rrëshqitjeve dhe kanë kërkuar ndihmën e policisë për të larguar banorët nga ndërtesat e afërta me rrëshqitjen.

2. Gjetje nga auditimi: Nga auditimi u konstatua se pas fshatit Bashaj i vjetër, rreth 200 m nga rrëshqitja në km 16+800, ka ndodhur një rrëshqitje tjetër në vitin 2021, e cila është stabilizuar vetëm provizorisht me punime të pastuduara, duke përdorur mjetet dhe fondet e Bashkisë Selenicë. Pavarësisht historikut të njohur të rrëshqitjeve në këtë zonë, Bashkia Selenicë, në kuadër të “Strategjisë Kombëtare për Zvogëlimin e Riskut nga Fatkeqësitë 2022–2025”, nuk ka ndërmarrë hapa për të kërkuar nga institucionet përgjegjëse, konkretisht nga Shërbimi Gjeologjik Shqiptar, realizimin e një studimi të detajuar gjeologjik mbi dukuritë negative gjeodinamike, duke mos shfrytëzuar kështu të dhënat dhe ekspertizën e disponueshme nga institucionet kompetente. *(Më hollësisht trajtuar në faqet 7-9. të Raportit Përfundimtar të Auditimit).*

2.1. Rekomandimi: Drejtoria e Planifikimit të Territorit në Bashkinë Selenicë të marrë masa të menjëhershme duke kërkuar nga Shërbimi Gjeologjik Shtetëror, një studim kompleks gjeologjik – inxhinjër të gjithë zonës, e cila ka një historik rrëshqitjesh në vite, me qëllim ndërhyrjen me projekte konkrete për parandalimin e fenomeneve të rrëshqitjes në këtë zonë.

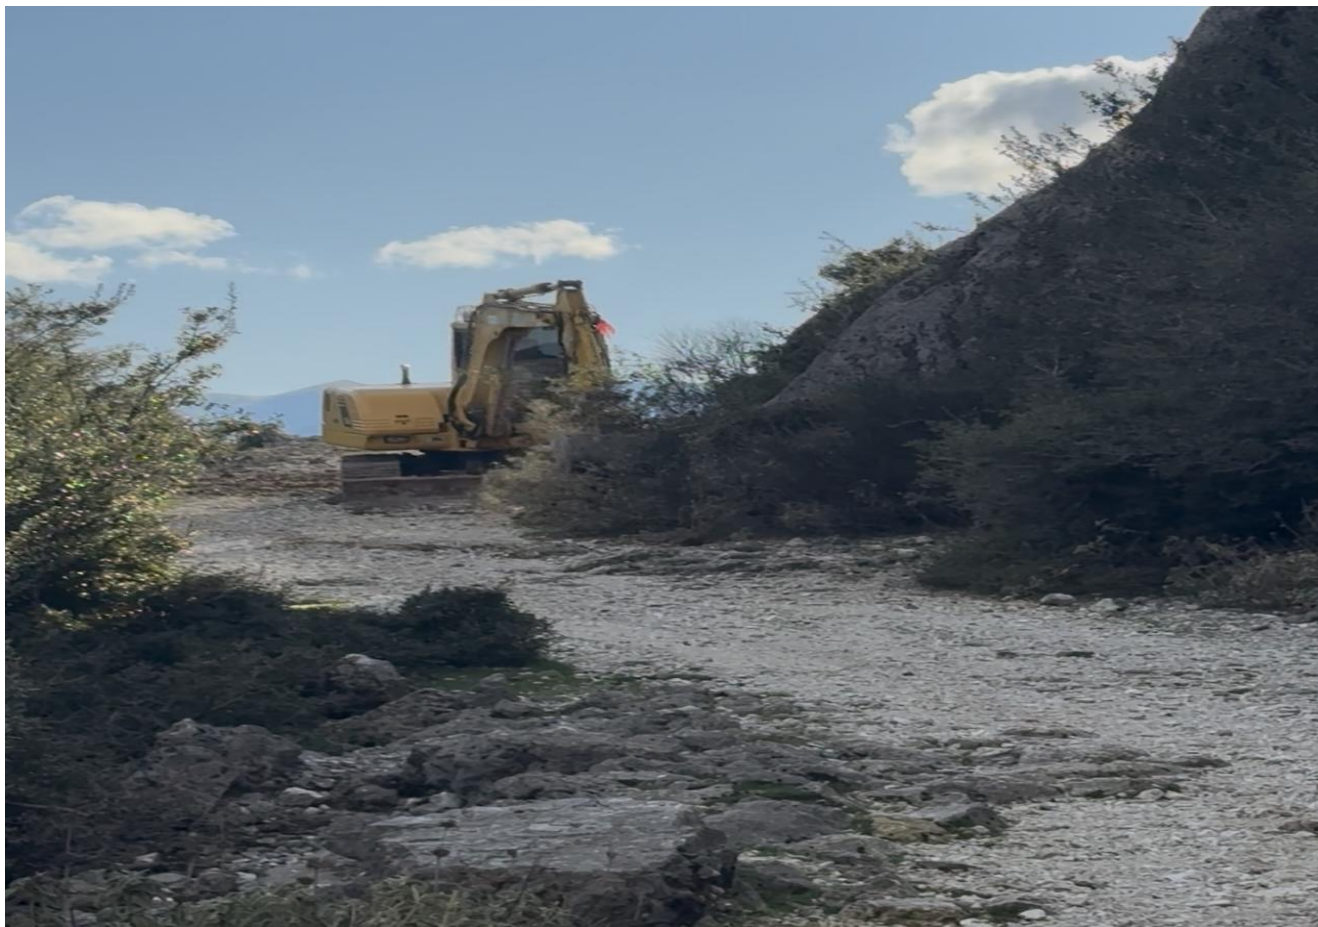
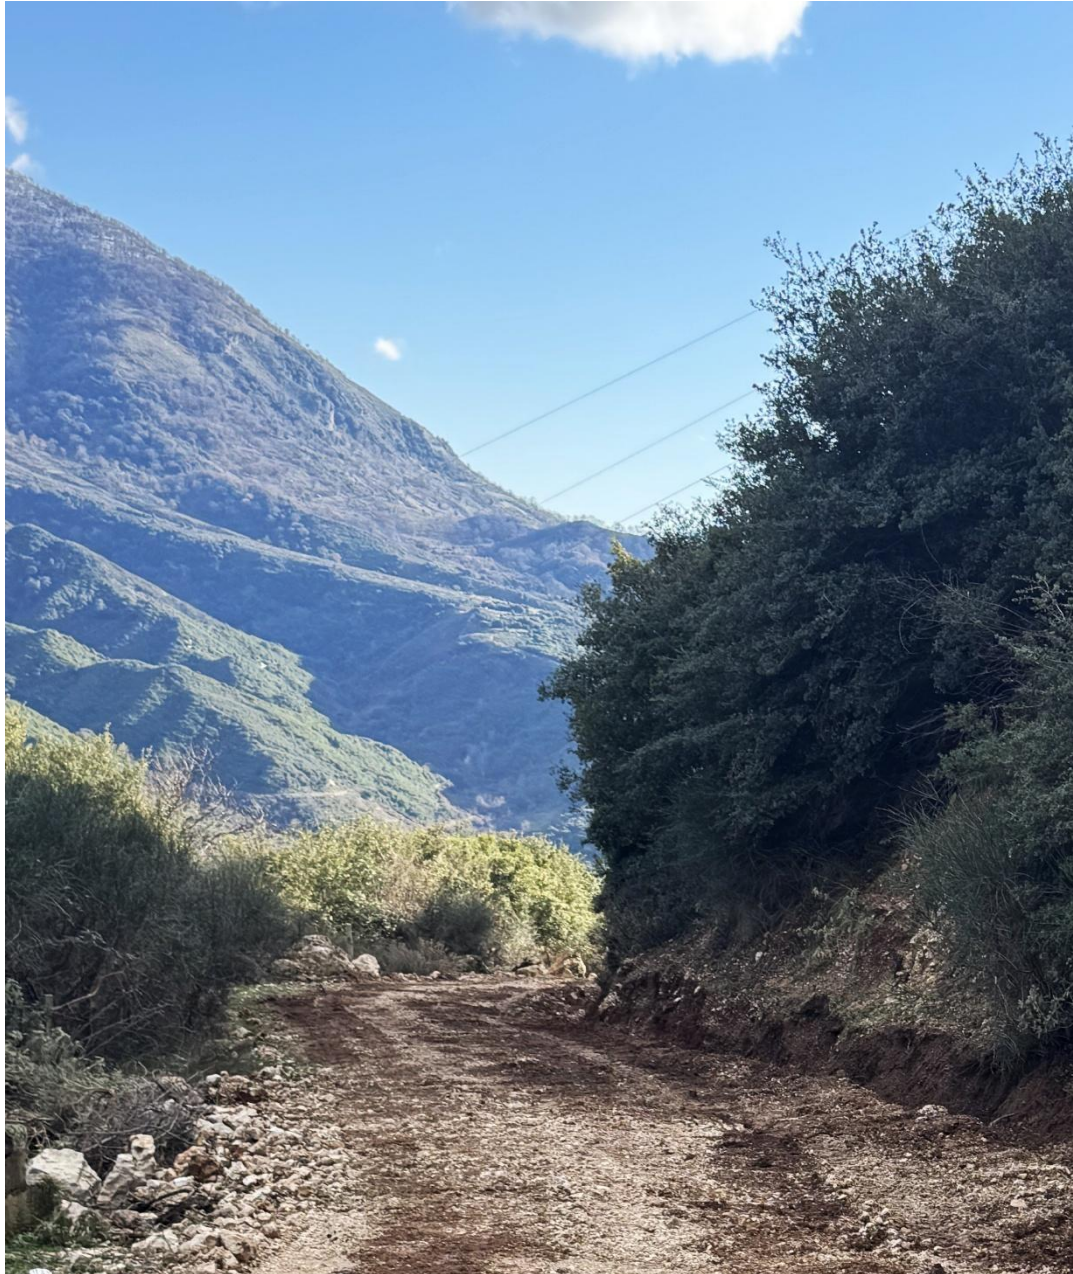
- Nga ana e Bashkisë Selenicë, është komunikuar me Prefektin e Qarkut Vlorë nëpërmjet emailit në datën 10.01.2026, ku i raportohet në lidhje me situatën e krijuar pas rrëshqitjeve në fshatrat Matogjin dhe Bashaj, konkluzionet e nxjerra së bashku me specialistët e Forcave të Armatosura, për zgjidhjen e problemit me hapjen e rrugës alternative Matogjin – lumë – Bashaj, rreth 6 km, si dhe nevojën për mjete fadromë dhe mjete vetëshkarkuese. Pas këtij emaili, Prefekti i Qarkut Vlorë, znj. E. A., me shkresën nr. 45/1, datë 10.01.2026, i ka kërkuar Ministrisë së Mbrojtjes Mbështetje me mjete të FA për Bashkinë Selenicë, për hapjen e rrugës alternative dhe shtrimin e një shtresë çakulli 20 cm. Pas kësaj kërkesë, Forcat e armatosura, me disa mjete (dy kamionë vetëshkarkues, dy ekskavatorë dhe një rul) kanë filluar hapjen dhe po vazhdojnë punën për sistemimin e rrugës alternative të ndërtuar vite më parë nga forcat e ushtrisë Matogjin – lumë – Bashaj, rreth 6 km, për lidhjen e këtyre fshatrave.

4. Gjetje nga auditimi: Nga auditimi u konstatua se për realizimin e lidhjes së fshatit Bashaj me rrugën ekzistuese, Forcat e Armatosura të Republikës së Shqipërisë kanë ndërhyrë me disa mjete (dy kamionë vetëshkarkues, dy ekskavatorë dhe një rul), duke filluar punimet për sistemimin e rrugës alternative të ndërtuar më parë nga Forcat e Ushtrisë Matogjin – Lumë – Bashaj, me gjatësi rreth 6 km. Deri në përfundim të fazës së auditimit në terren, lidhja e përkohshme e fshatit Bashaj me rrugën automobilistike nuk ishte arritur. *(Më hollësisht trajtuar në faqen 10 të Raportit Përfundimtar të Auditimit).*

4.1. Rekomandimi: Bashkia Selenicë të marrë të gjitha masat administrative, në bashkëpunim me institucionin e Prefektit të Qarkut Vlorë, për ndjekjen deri në përfundim të këtij segmenti rrugor alternativ, me qëllim që t’u krijojë mundësinë banorëve të zonës për lëvizjen normale për arsye jetike, si dhe frekuentimin e shkollës Bashaj nga nxënësit e fshatit Matogjin.
